Citroen 2CV6 Charleston 1982

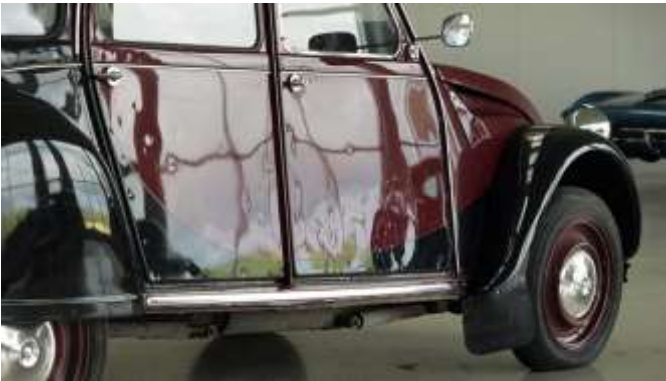
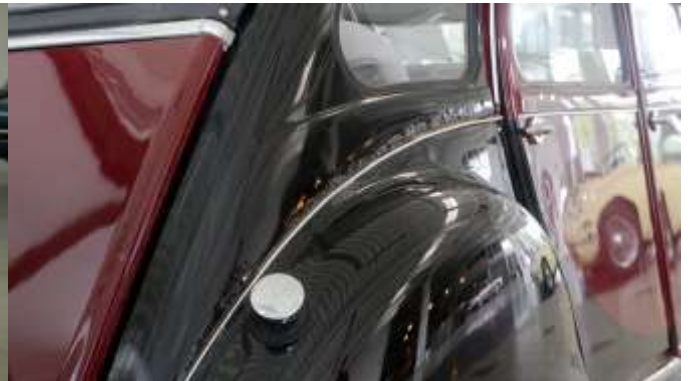
Ovet olivat kolhiintuneet ja kuoppaiset, eivätkä kaikki ovet edes auenneet. Ruostevauriot näkyivät jo auton pintapuolelle.

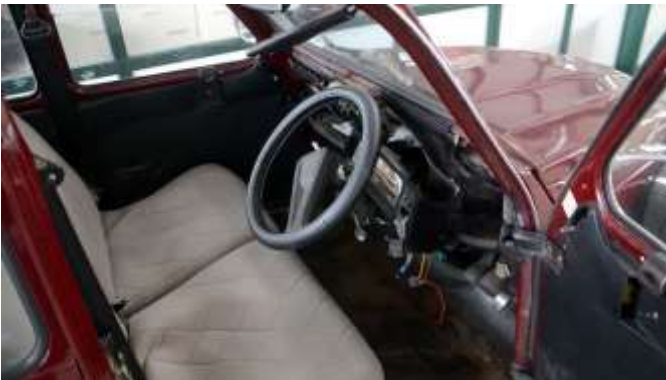
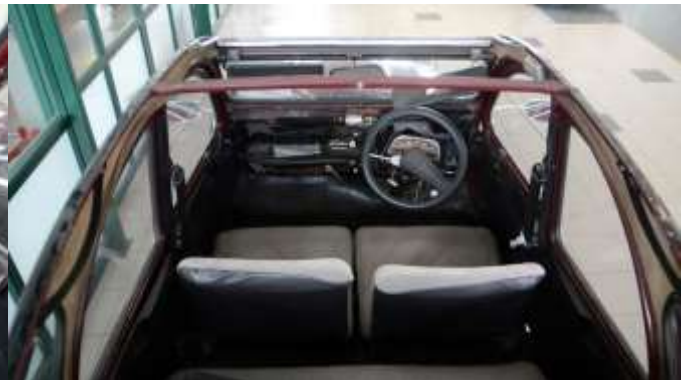
Ohjaamo oli surullisessa kunnossa. Sisätilat olivat murheellisen oloiset.

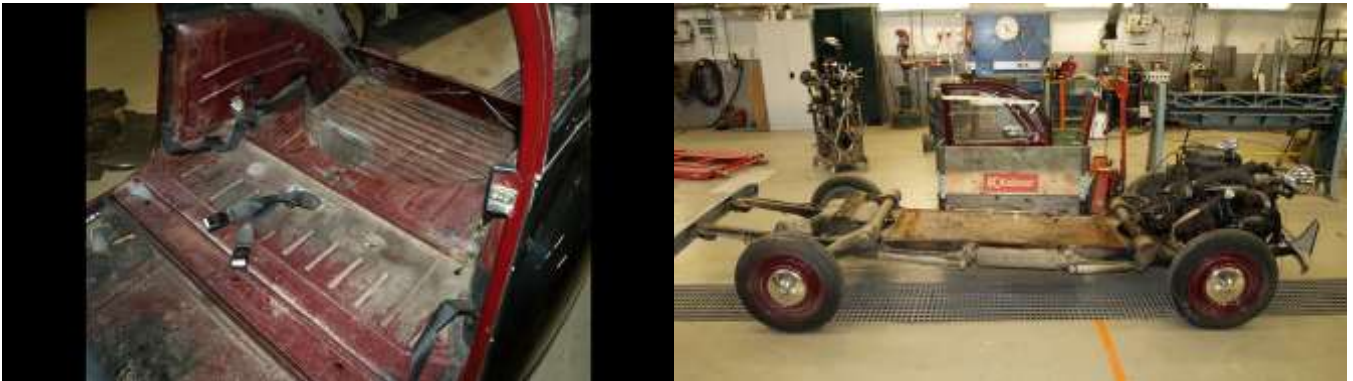
Takaosan lattiosta paljastui lisää ruostevaurioita. Auton alusta, runko ja moottori korin purkamisen jälkeen.

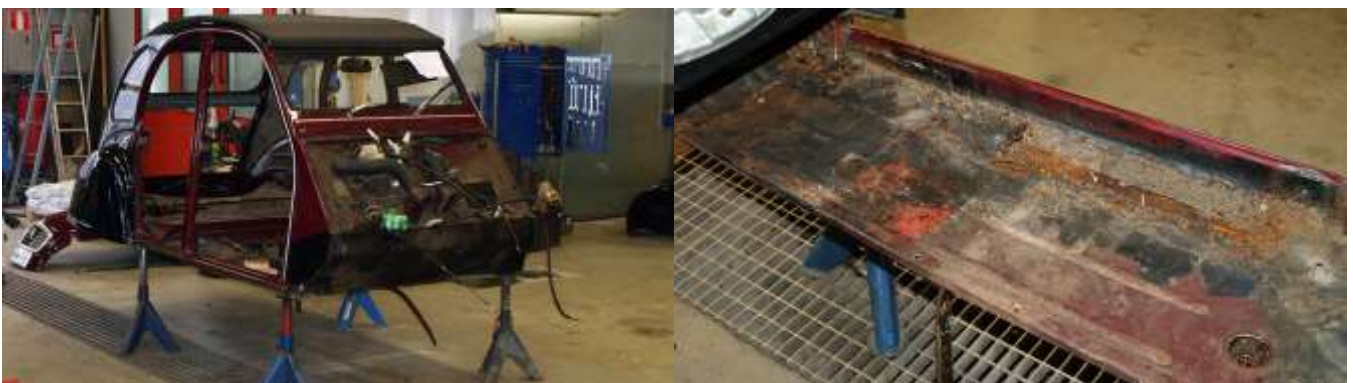
Kori nostettiin erilleen kunnostusta varten. Lattiat olivat päässeet ruostumaan pahasti.

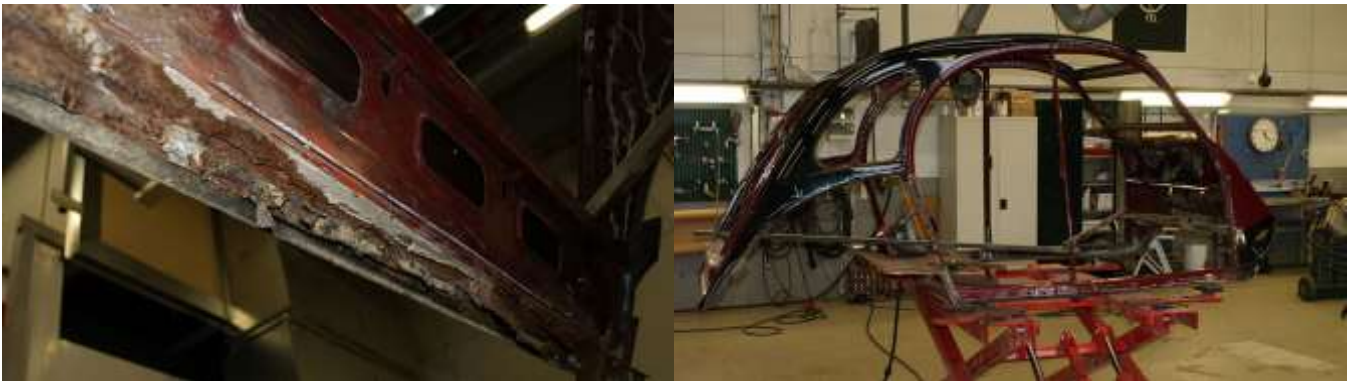
Ruostevaurioita paljastui ympäri autoa. Tyhjä kori purettuna korjausta varten.

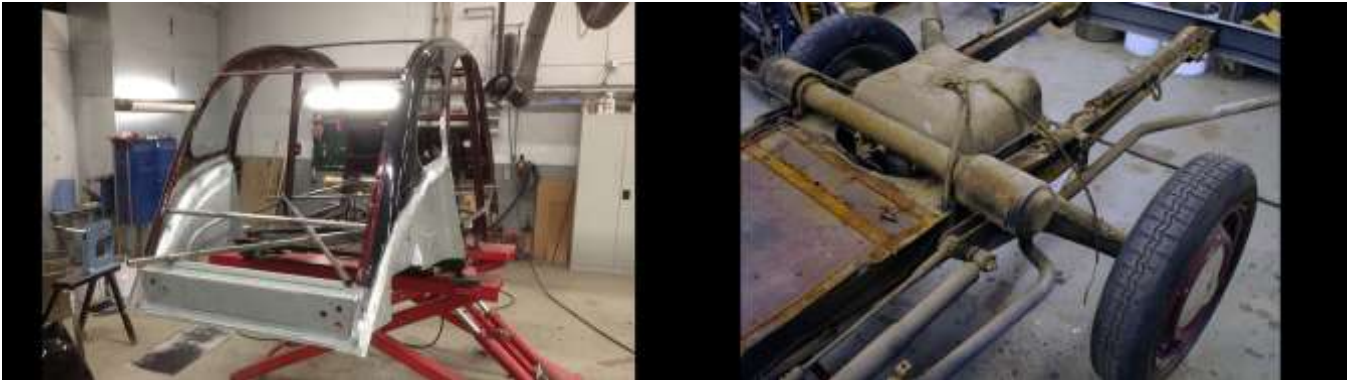
Ruostevaurioiden korjausta oli huomattavasti. Korroosio oli iskenyt pahasti myös auton runkoon.
