## Jaguar Mk II 1960

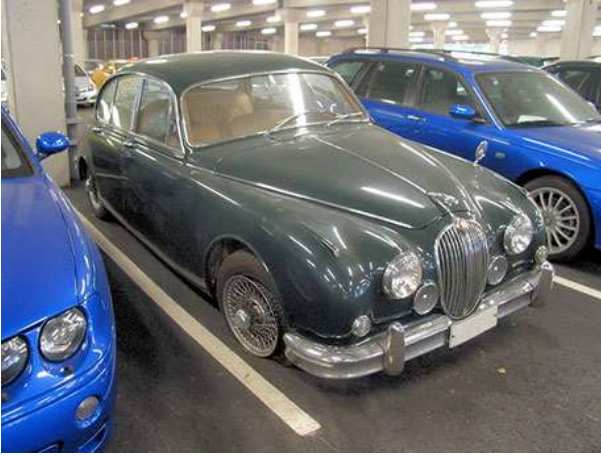
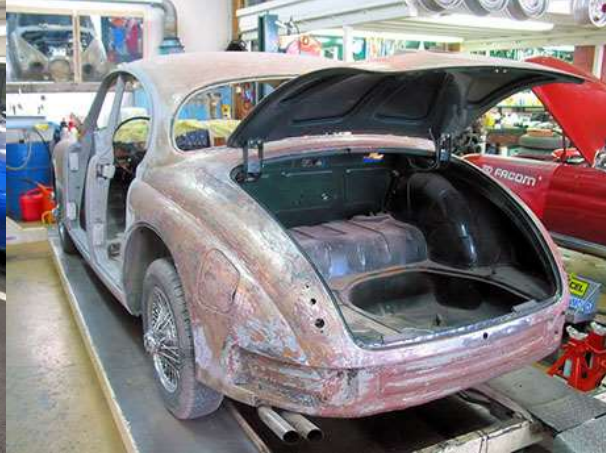
Lähtökohtana oli lohduuttoman näköinen ajokunnon aihio. Maalinpoiston ja puhdistuksen jälkeen kori tarkastettiin perusteellisesti ja korjattiin tarvittavilta osin.

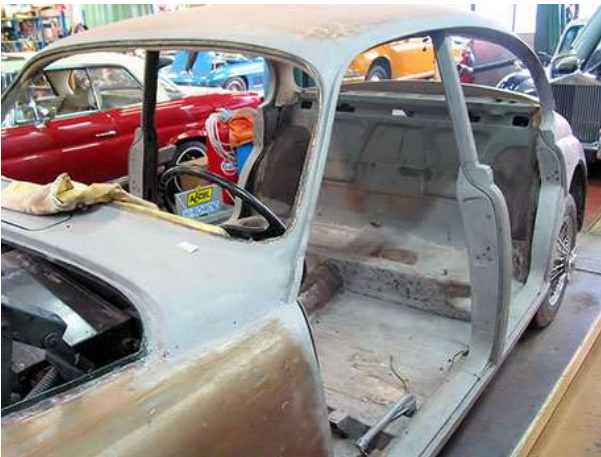
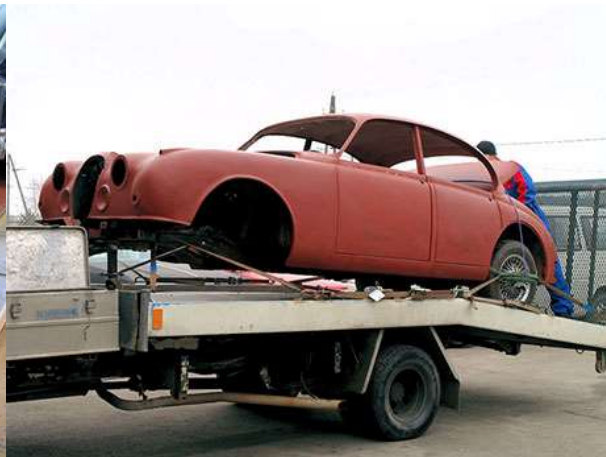
Pohjamaalattu kori.

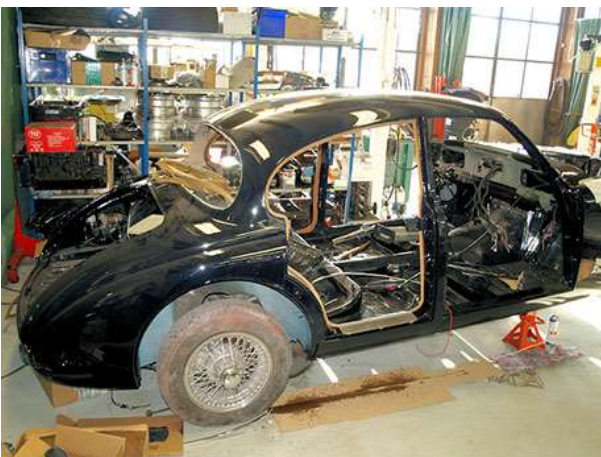
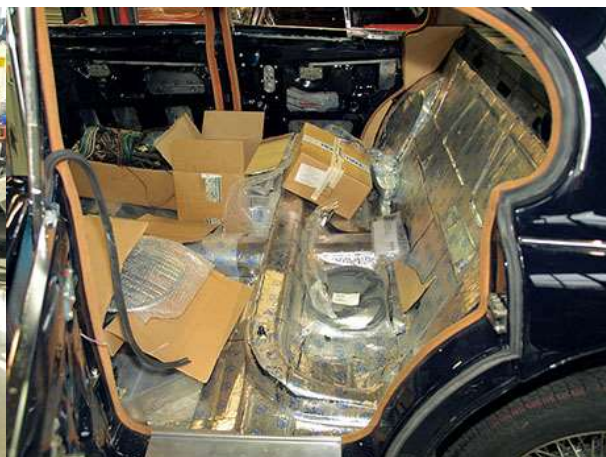
Kuva kokoonpanovaiheesta. Äänieristematon asennusta.

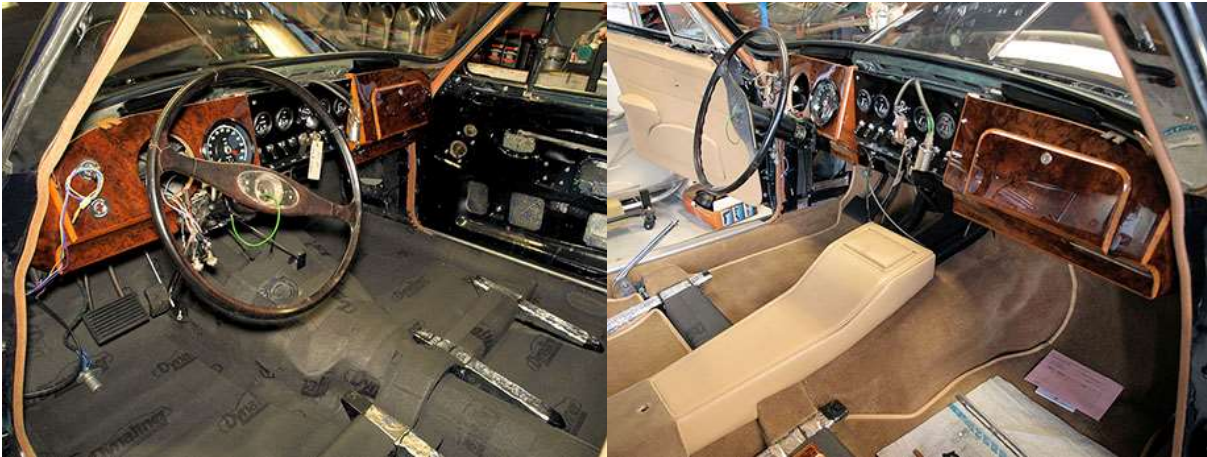
Äänieristematon asennusta ja loppukokoonpanoa.

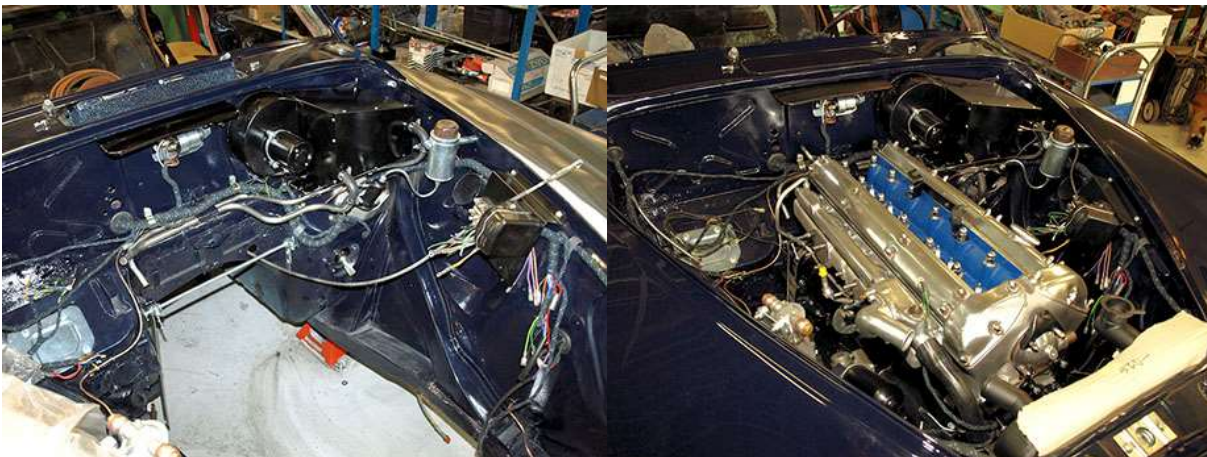
Puhdas moottoritila. Alkuperäinen moottori kunnostettuna takaisin paikallaan.

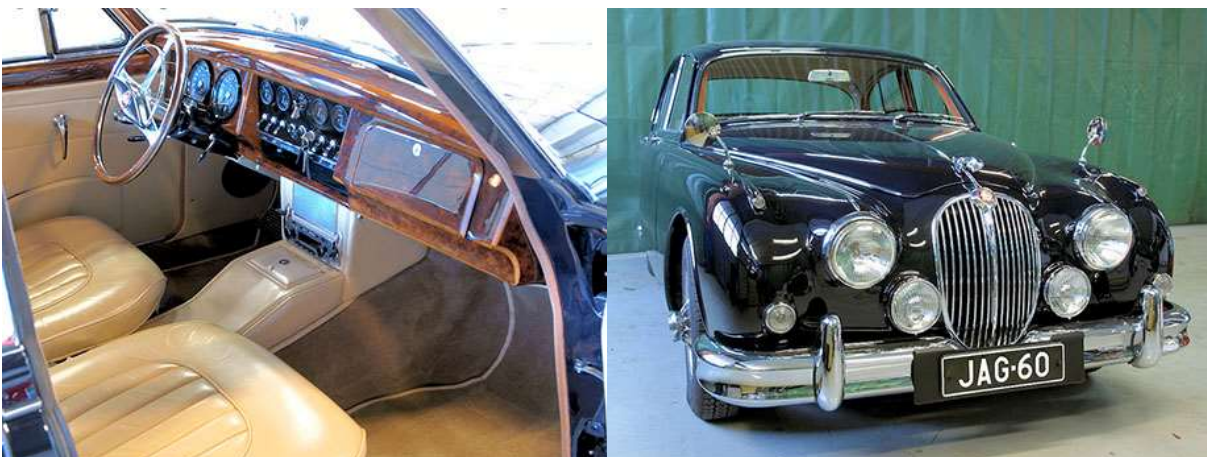
Myös verhoilut entisöitiin uutta vastaaviksi. Auto sai myös arvoisensa rekisterikilven.
