Auto uutena tallinsa edessä Suomessa keväällä 1937.

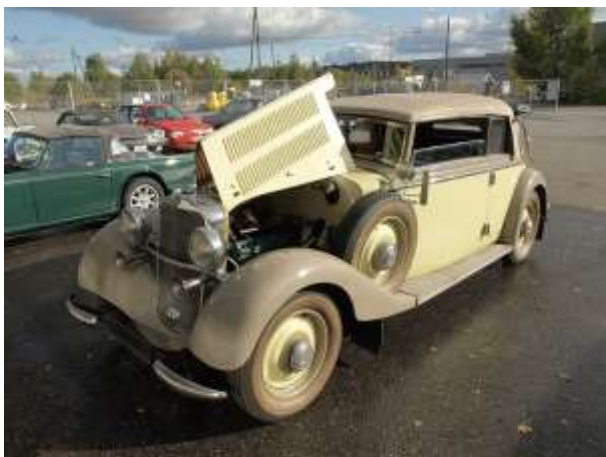
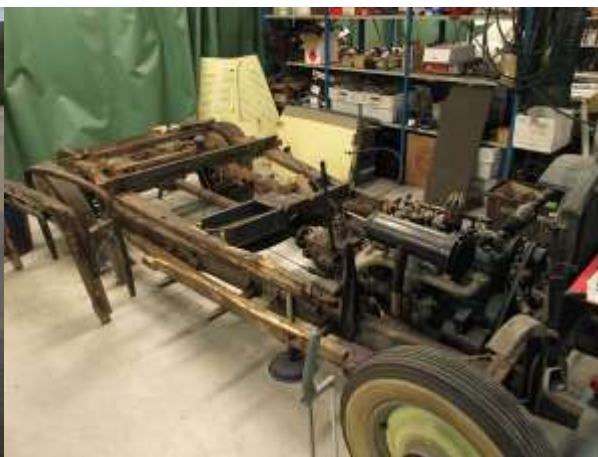
Tilanne projektin aloitusvaiheessa. Vaihtelevan tasoisia kunnostustöitä oli tehty aiemmin. Auton runko ja tekniikka, kun kori on purettu pois.
