Volkswagen Beetle 1951

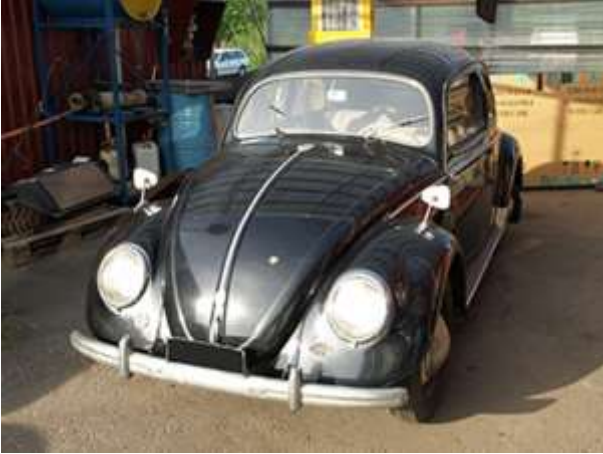
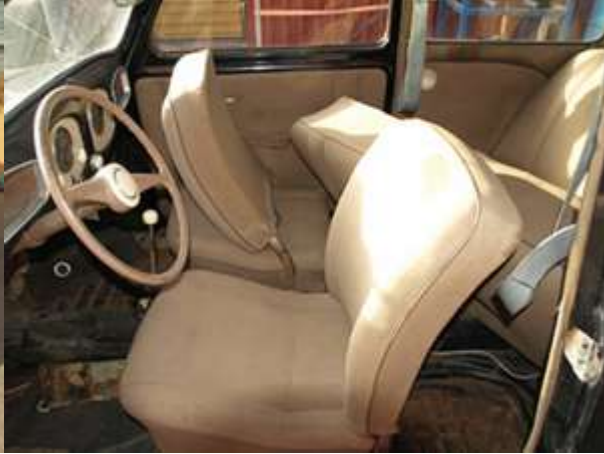
Lähtökohta oli ajokuntoinen ja käytön jäljet näkyivät selvästi. Auton sisustaa ennen entisöintityön aloitusta.

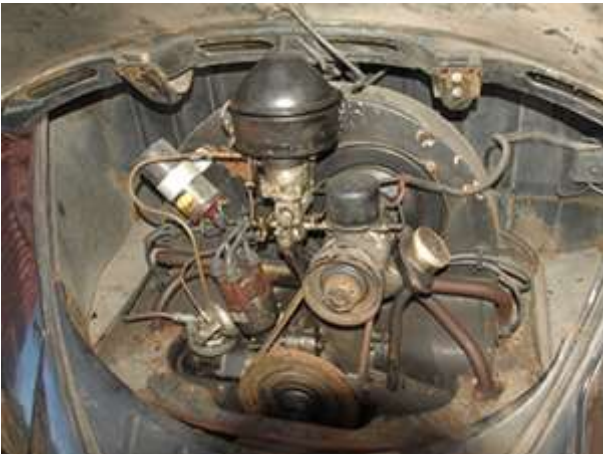
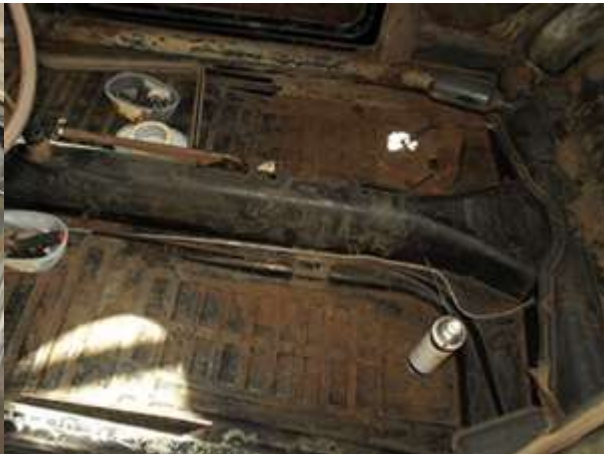
Auton moottori ennen entisöintityön aloitusta. Ruostevaurioita löytyi jonkin verran.
