Dodge Challenger 1970

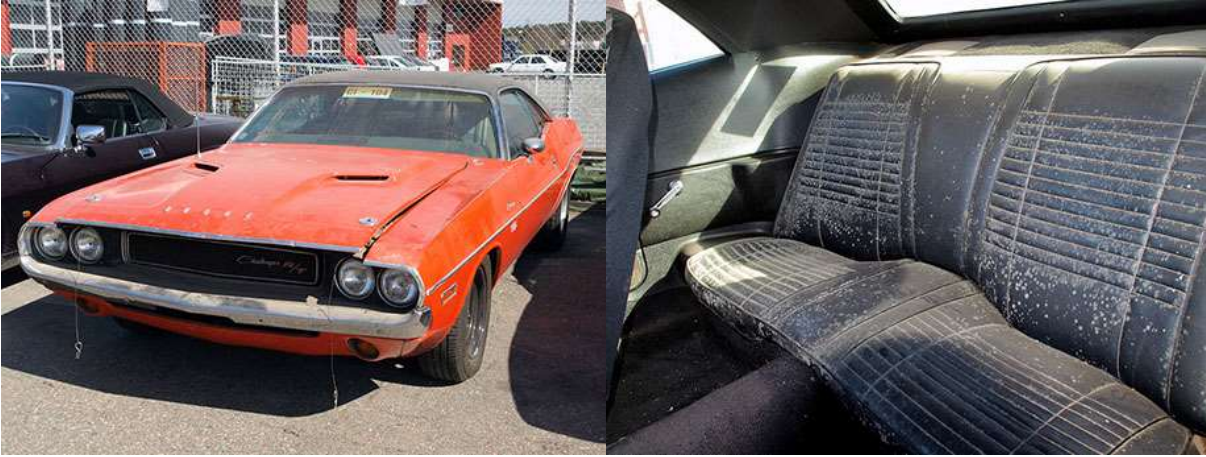
Auto ennen projektin aloitusta. Sisusta oli päässyt homehtumaan.

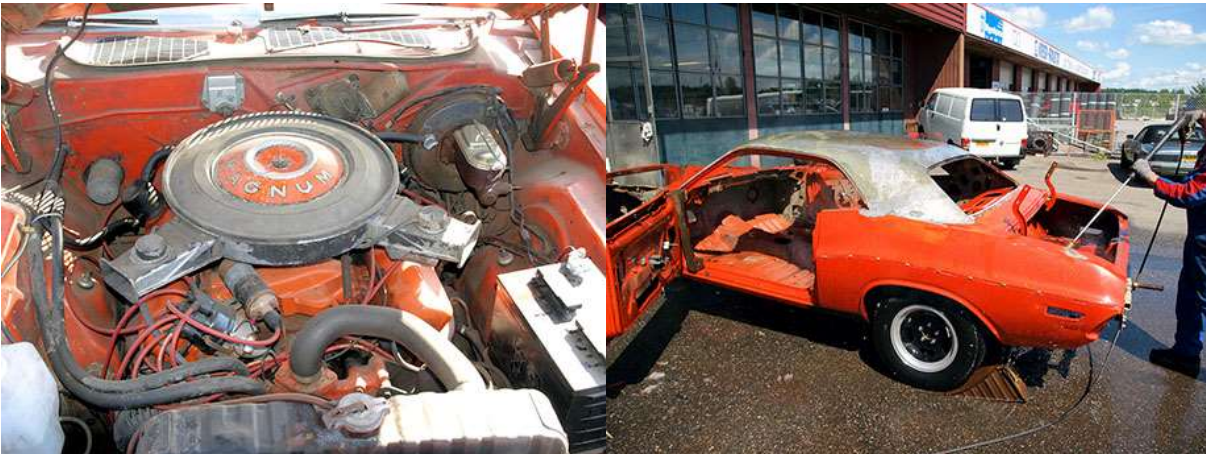
Moottoritila oli lohduuttomassa kunnossa. Purun jälkeen auto pestiin ja puhdistettiin perusteellisesti.

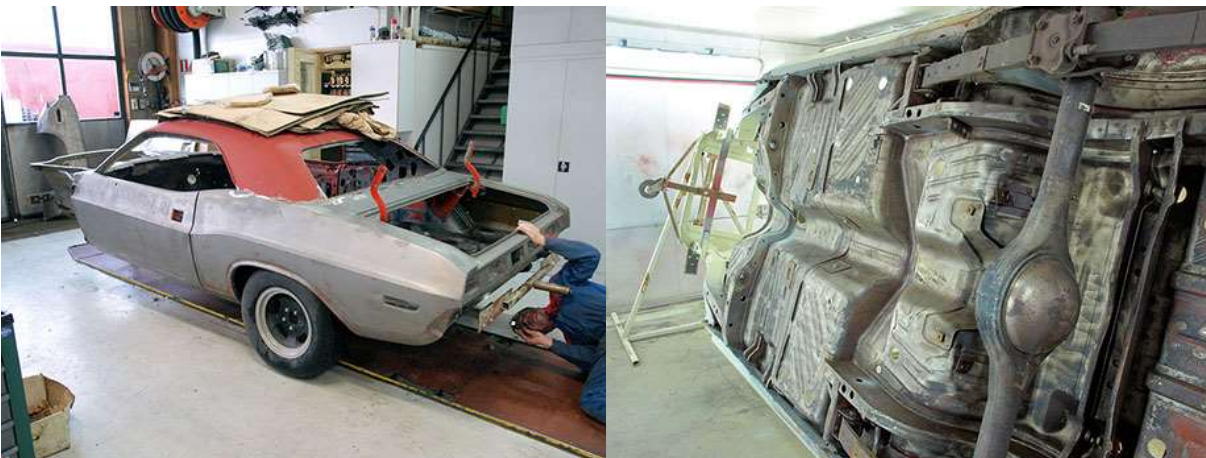
Pintapellit olivat säilyneet suhteellisen hyvässä kunnossa. Auto puhdistettiin ja maalattiin myös alta.

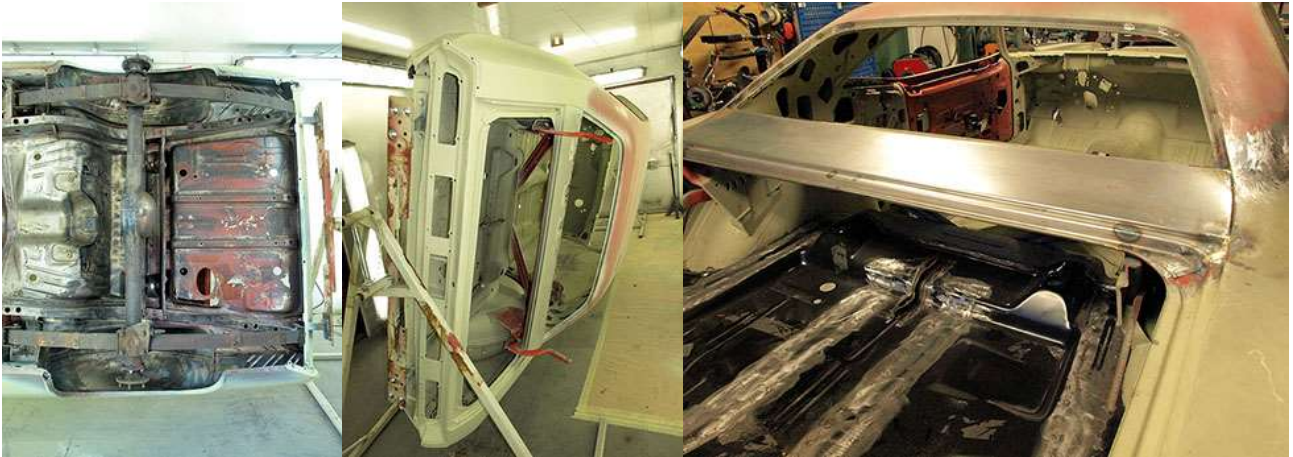
Peltipuhdasta pohjaa. Korin pohjamaalausta. Ruosteauriot korjattiin uusien korjauspaloin, joista osa saatiin valmiina ja osa valmistettiin käsityönä.

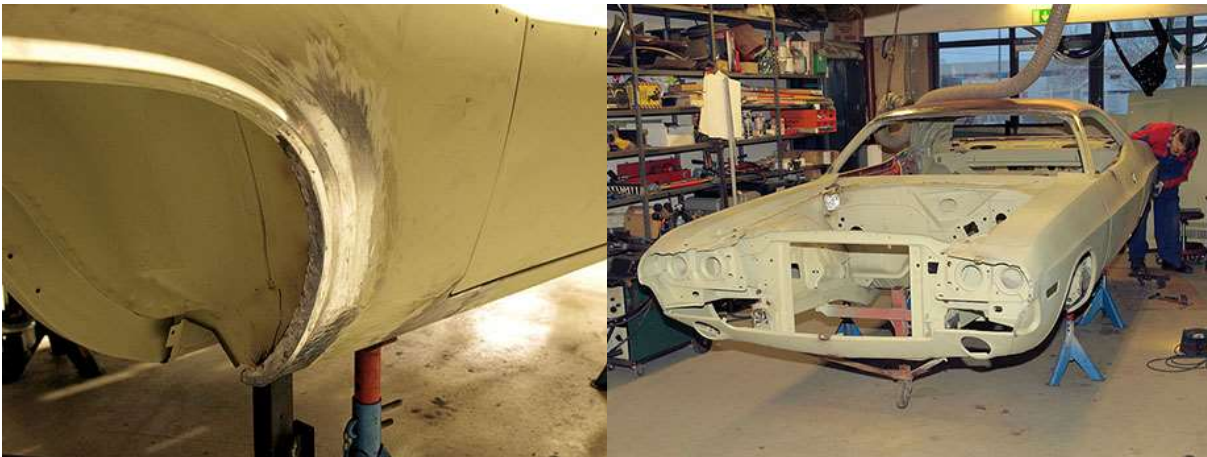
Lokasuojan kaaret korjattiin uudella pellillä ja koritinalla. Korin peltitöitä.

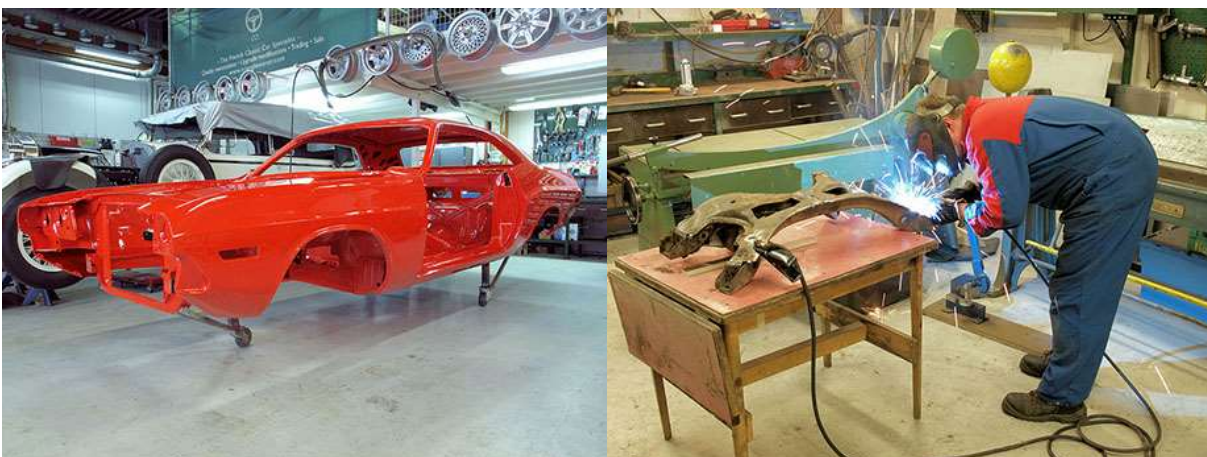
Kunnostettu kori maalattiin alkuperäisellä oranssilla. Apurungossakin oli hieman korjattavaa.

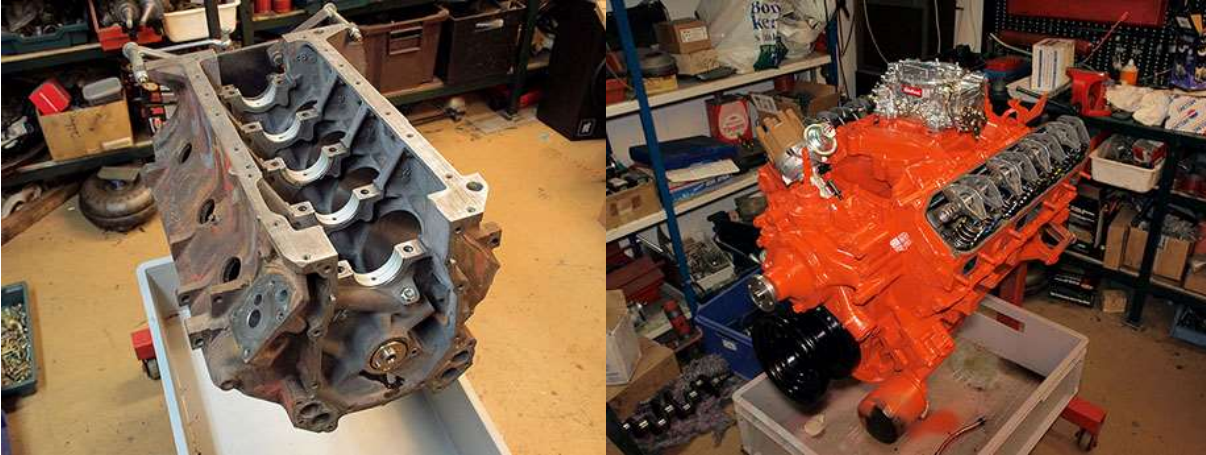
Alkuperäinen moottori purettiin, puhdistettiin ja tarkastettiin perusteellisesti. Kaikki moottorin kuluvat osat uusittiin.

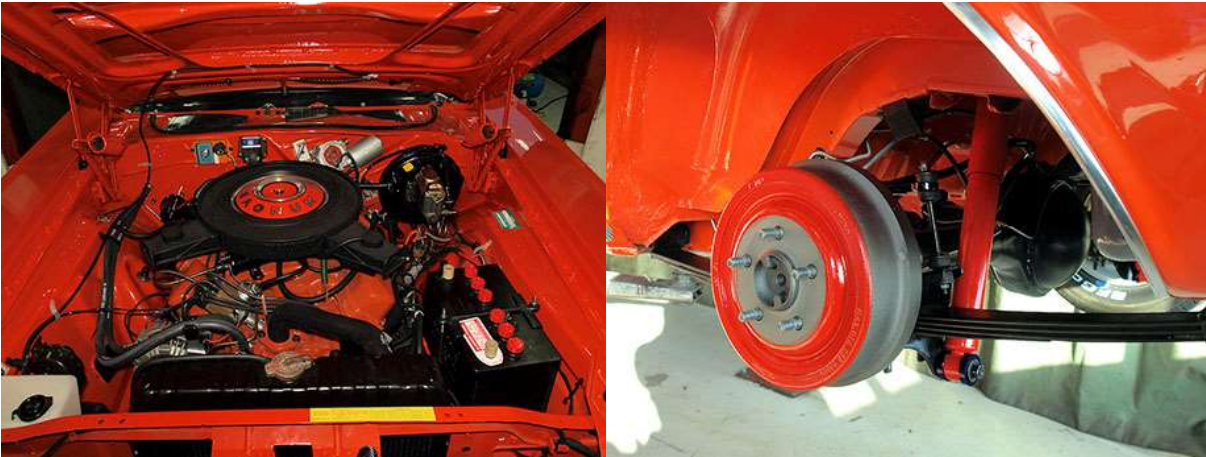
Täysin uutta vastaava moottoritila. Kaikki alustan kulutusosat uusittiin.

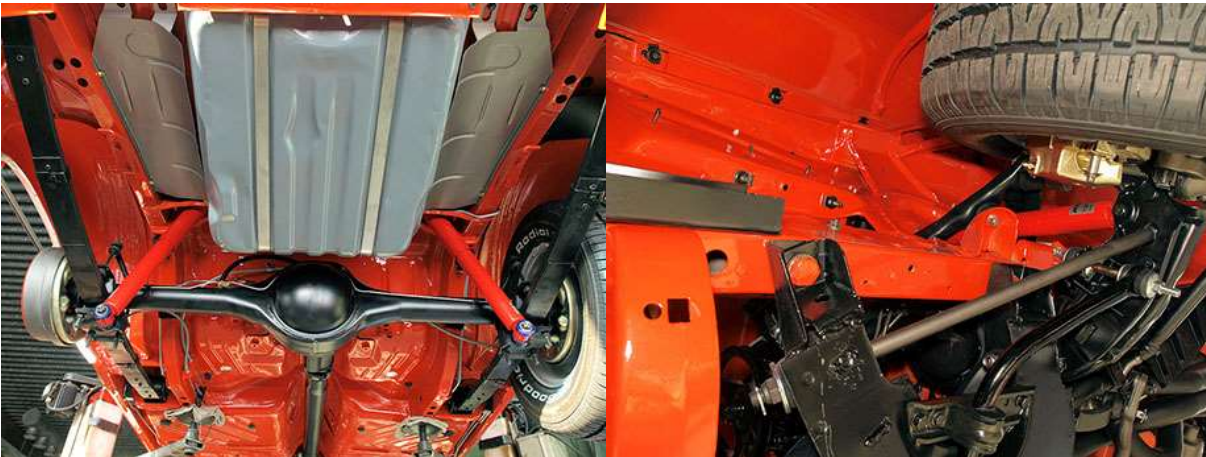
Auton pohjaa ennen pakoputkien asennusta. Kunnostettua alustaa.
