Rolls-Royce Silver Cloud I 1956

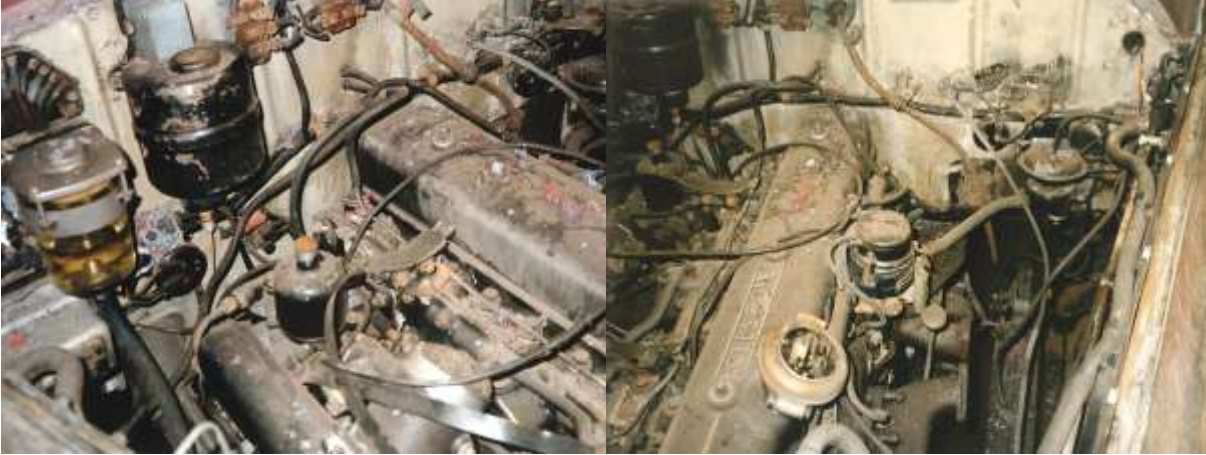
Lähtökohta oli todella lohduttoman näköinen.

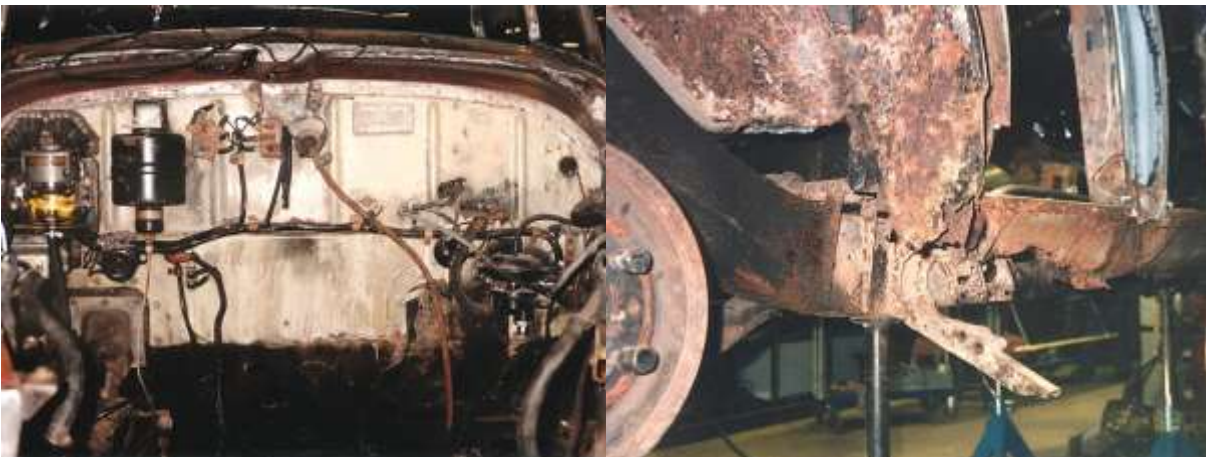
Moottoritila oli täynnä likaisia, ruosteisia ja toimimattomia osia. Lähes koko auto oli samassa kunnossa kuin sen oikea kylki.

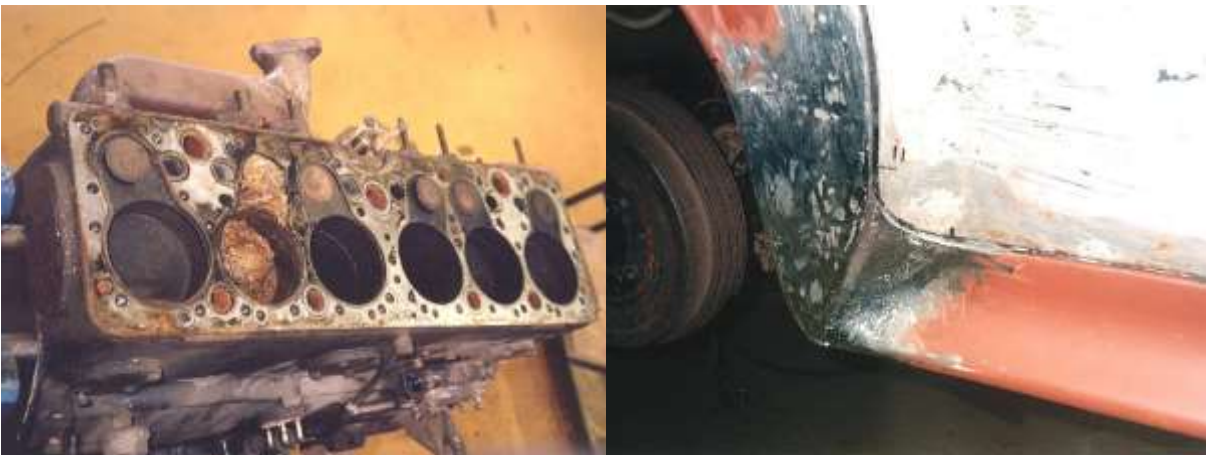
Moottorista löytyi vakava vaurio kakkossylinteristä. Auton tekniikka kunnostettiin kokonaisuudessaan uudenveroiseksi moottoria, vaihteistoa ja alustaa myöten. Kori korjattiin alkuperäistä vastaavaksi käsityönä.

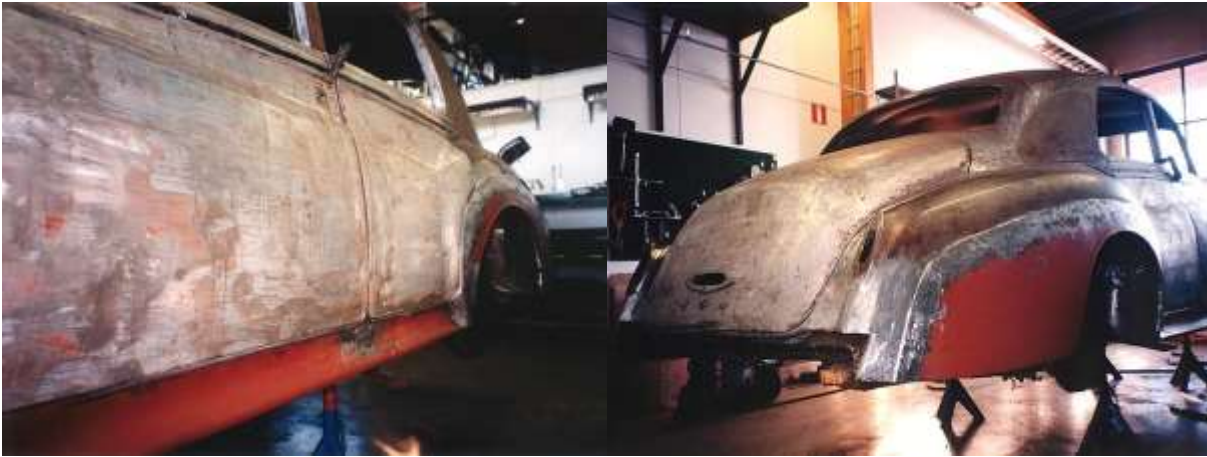
Tehtyjen peltitöiden määrä on valtava. Kunnostettu takakulma.

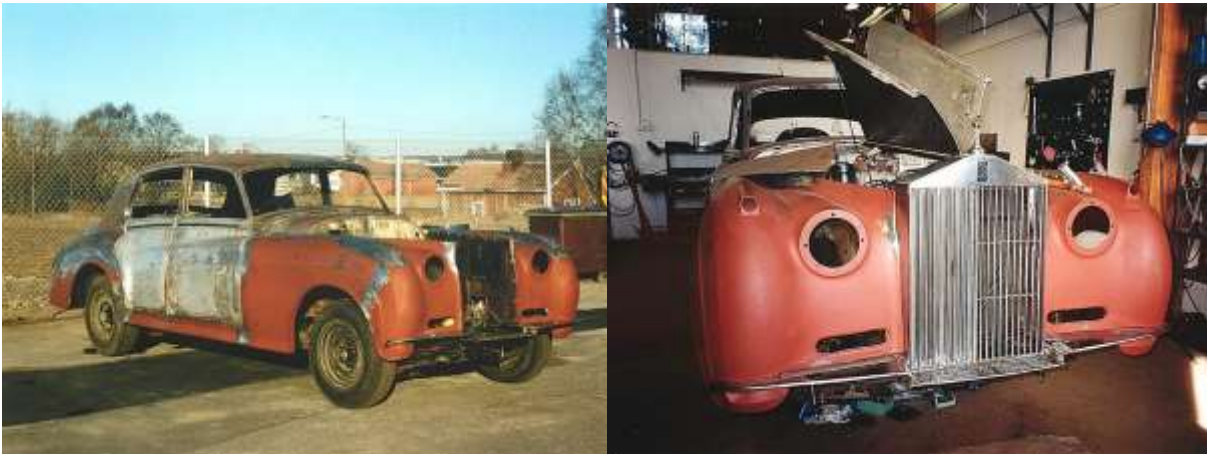
Peltiseppämme palautti auton takaisin alkuperäiseen ryhtiinsä. Kaikki osat istuivat paikoilleen kuten niiden pitääkin.

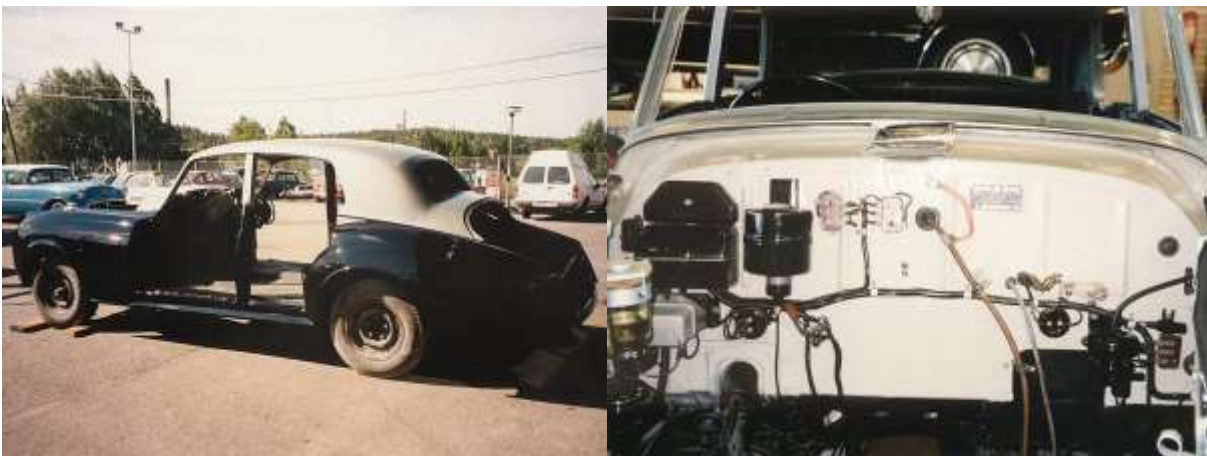
Kori juuri maalaamosta tulleensa. Edessä on vielä verhoilun valmistus ja loppujen koripeltien asennus. Siistiytynyt moottorilta toimivine komponentteineen.

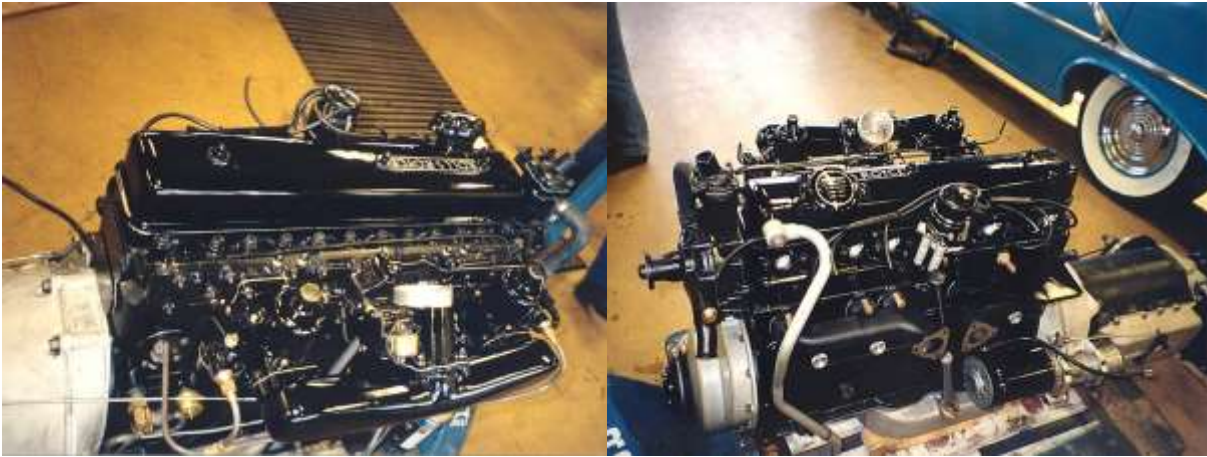
Perusteellisesti kunnostettu moottori.

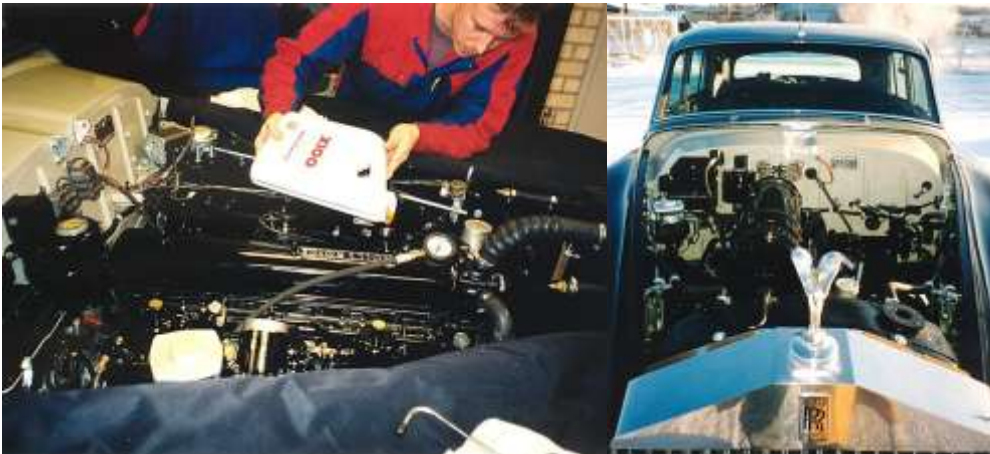
Täyskunnostettu moottori sai sisälleen uudet öljyt ennen ensimmäistä käynnistystä ja koeajoa, joka suoritettiin onnistuneesti.
