Tarkastuspöytäkirja

Tarkastuspöytäkirja, lyhyt tarkastus

Lyhyt Esittely, Mercedes-Benz 280 SL (W113)

Classic Data Finland sai Vakuutusyhtiö Fennialta toimeksiannon tarkastaa Timo Viitalan omistama Mercedes-Benz 280 SL (rekisterinumero MCK-78). Tavoitteena oli määritellä auton tämänhetkinen markkina- ja vakuutusarvo ja antaa alustava lausunto auton kunnosta.

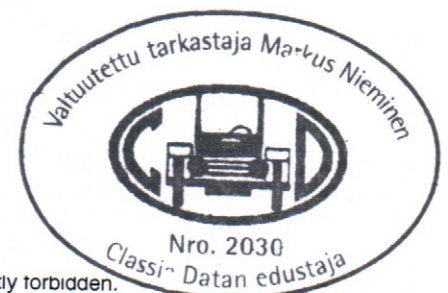
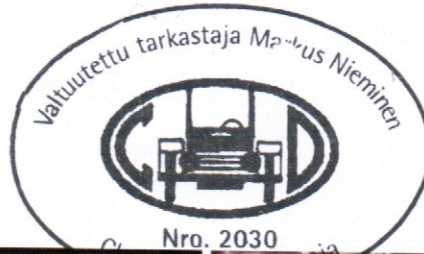
Valmistenumero erottuu kuvassa huonosti (vasen kuva). Tarkastuksessa siitä on mahdollista erottaa auton papereihin merkitty numero 113044-12-015300. Oikean puoleisessa kuvassa alkuperäinen tyyppikilpi.

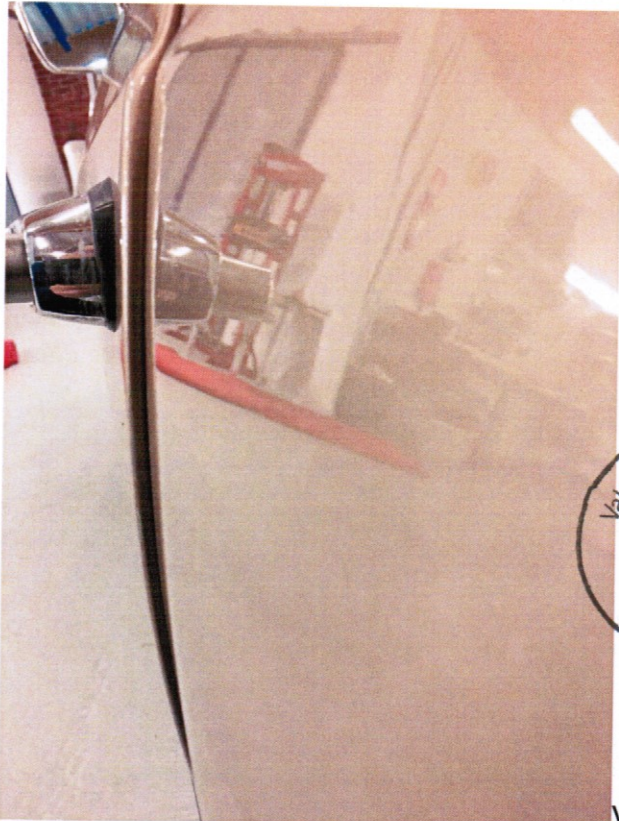
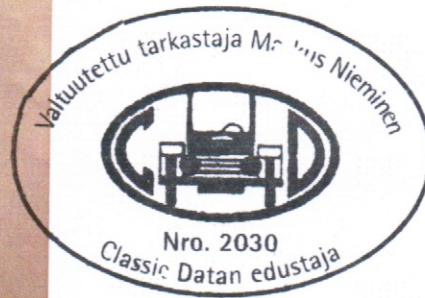
Vasen ovi "irvistää" yläosastaan.

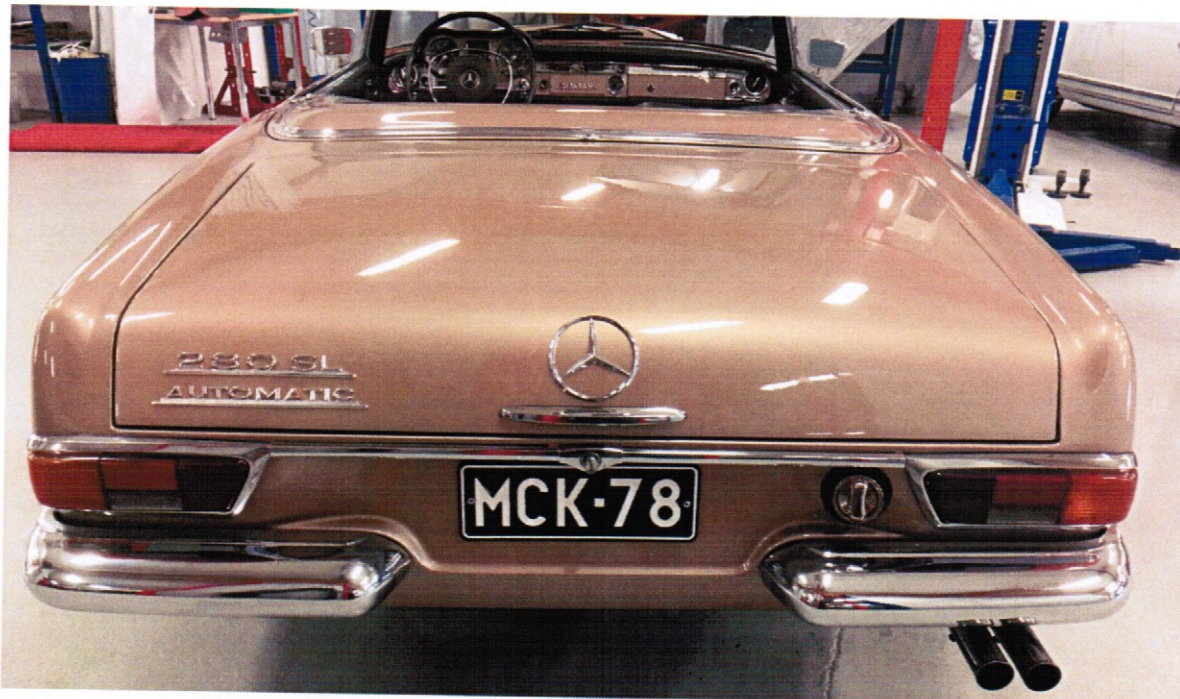
Kauempaa katsottuna maalipinta näyttää erittäin hyvältä, mutta lähempi tarkastelu paljastaa kulumaa ja käytön jälkiä, lähinnä pieniä kauempaa näkymättömiä pintanaarmuja kauttaaltaan ympäri autoa.

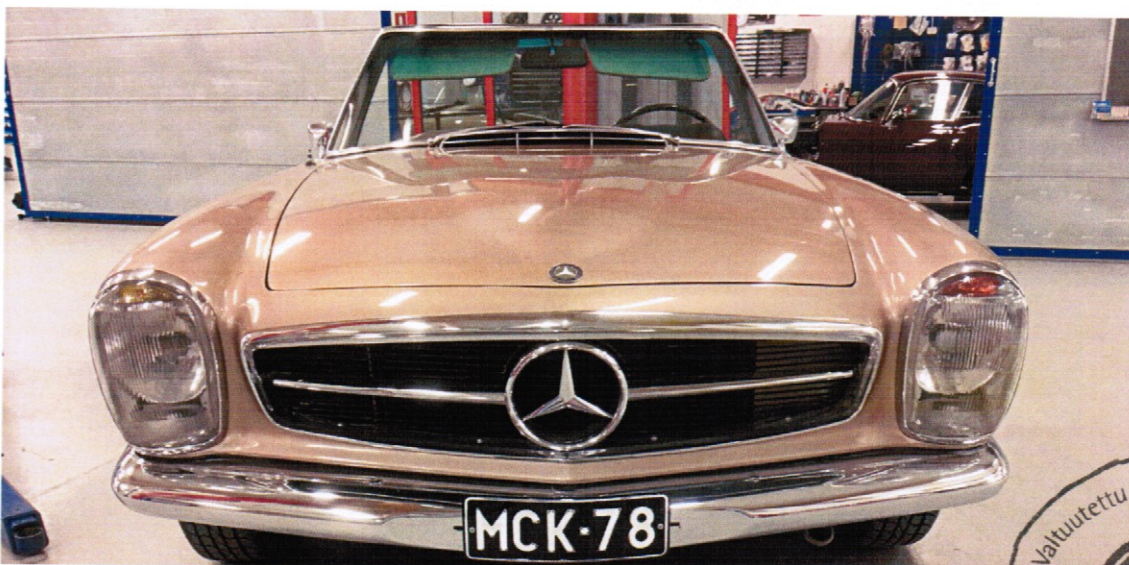
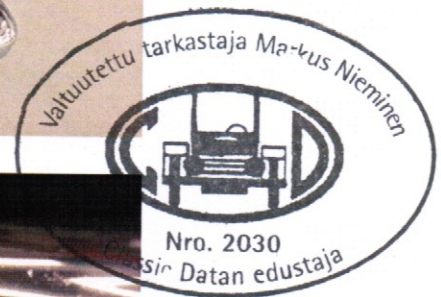
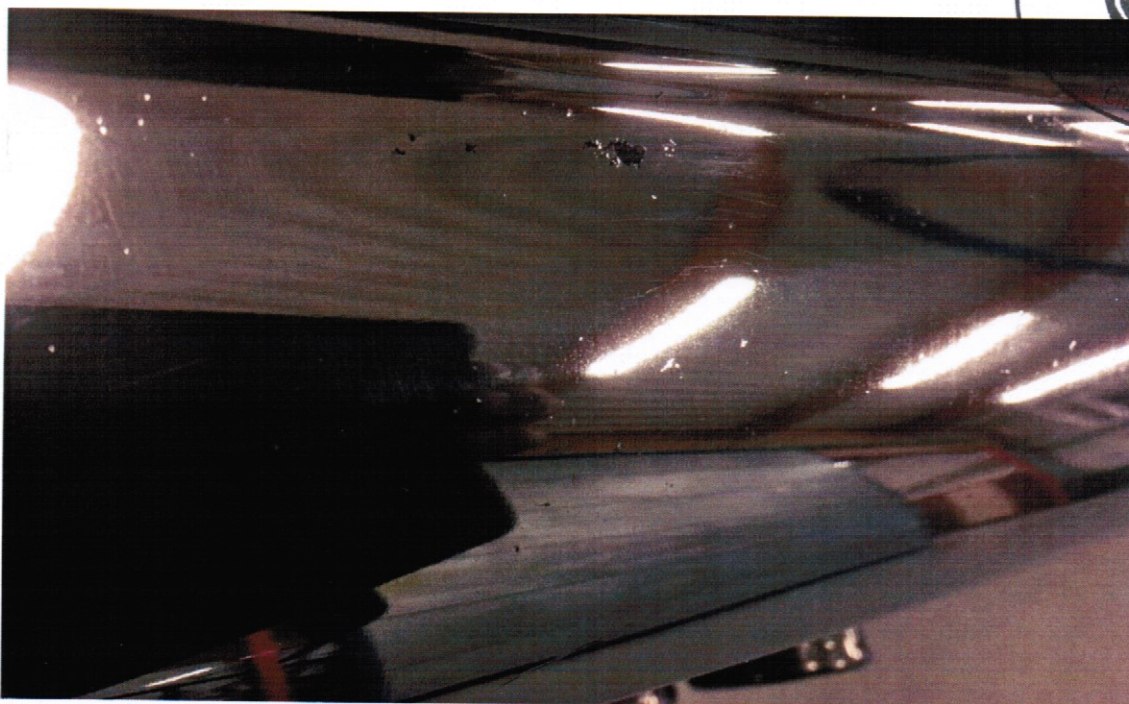
Kromiosat ja listat ovat vailla kolhuja tai isompia vaurioita. Lähemmässä tarkastelussa löytyy kauttaaltaan normaalia käytön ja ikääntymisen merkkejä, pientä pintanaarmua, kulumaa ja pistesyöpymää.

Pistesyöpymää takapuskurissa.

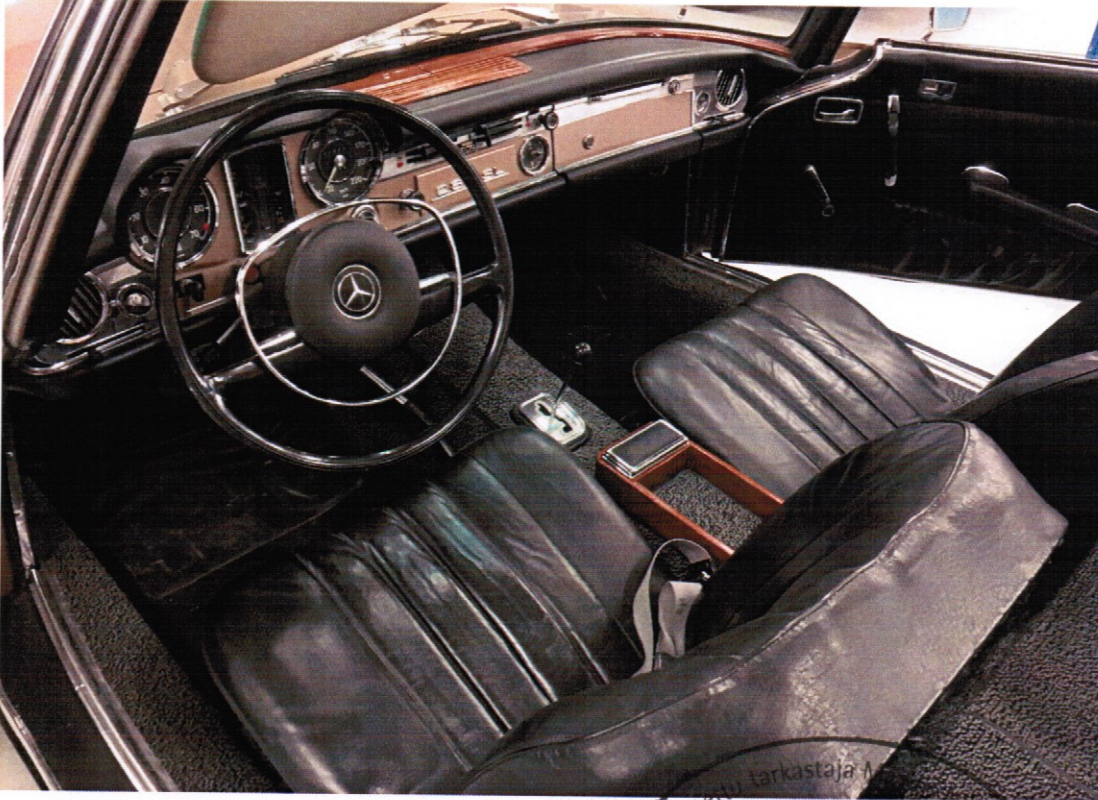
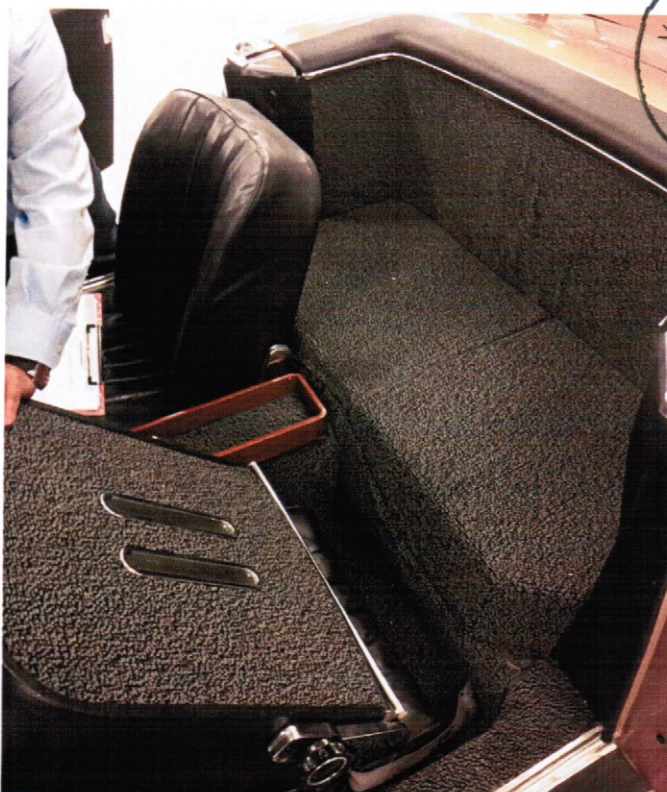
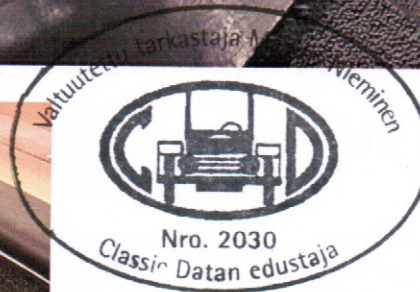
Sisustus on hyvässä kunnossa, nahkaistuimissa näkyy ajan patina. Mittariston ja kojetaulun kunto on erittäin hyvä.

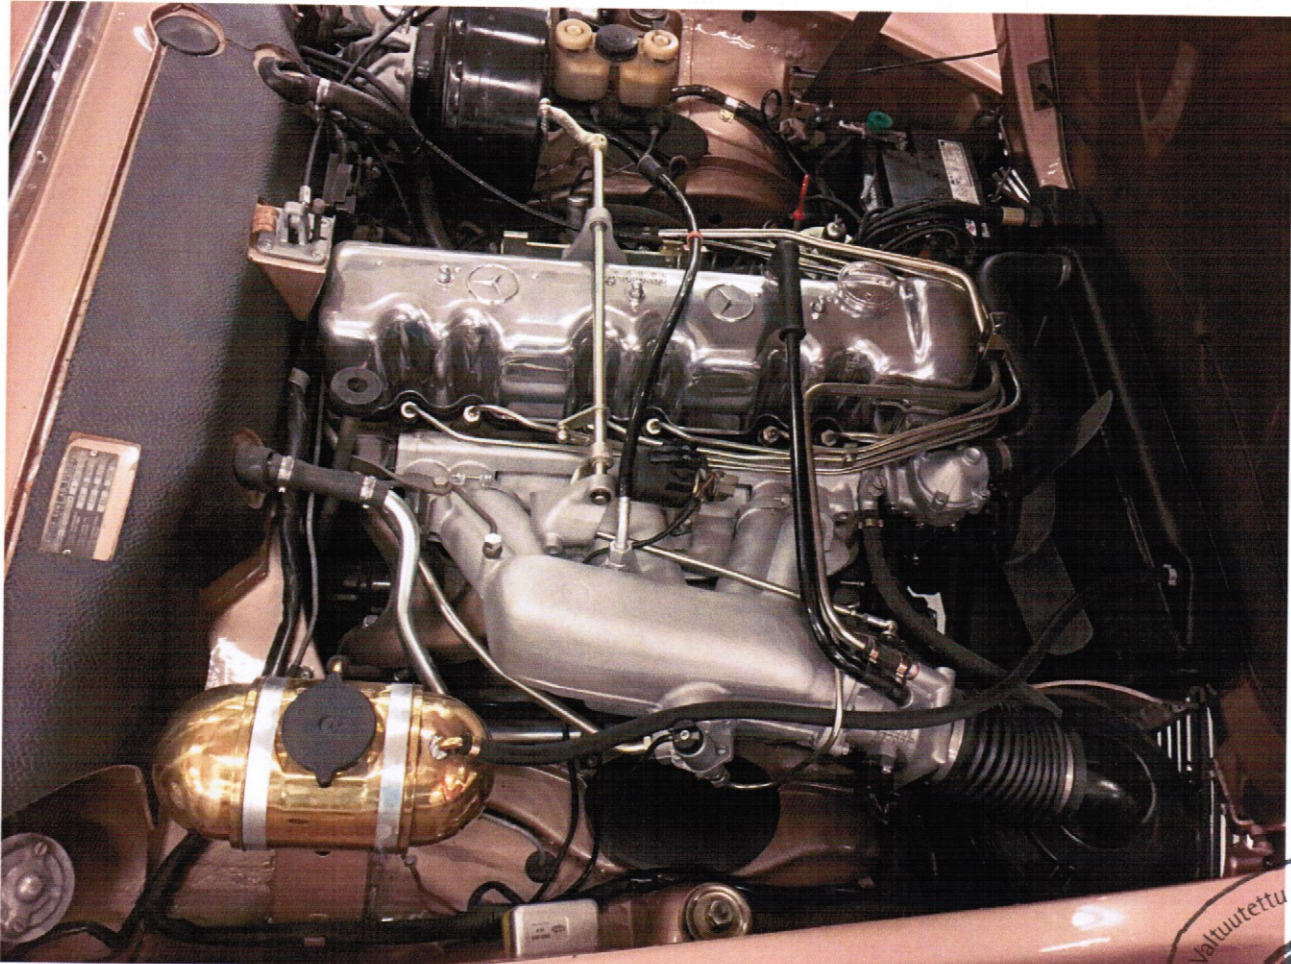
Yleisvaikutelma on uutta vastaava. Käytön jälkeä, kulumaa tai likaa ei juuri ole havaittavissa. Alun perin keltapassivoidut komponentit ovat saaneet uuden passivointikäsitteilyn ja messinkiosia on kiillotettu.
